Ortaçağ ve  
Türk Dönemi Kazıları ve  
Sanat Tarihi Araştırmaları

# OSMANLI'NIN SON DÖNEMİNDE ŞEMSEDDİN MOLLA GÜRANİ-VEFA KİLİSE CAMİSİ

Sevil DERİN\*

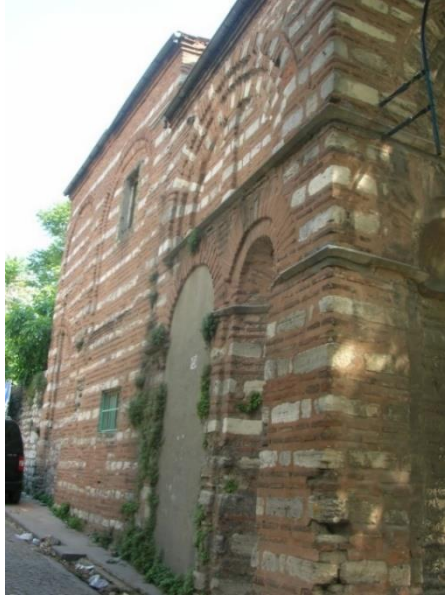
Resim 3. Molla Gürani-Vefa Kilise Camisi  
Camisi Kuzey Cephesi. (S. Derin 2016)

Yapının kuzey cephesinin kemer izleri ve bazı küçük açıklıklar dışında özelliği olmadığı ve özgünlüğünü kaybettiği görülmektedir. (Resim. 3)

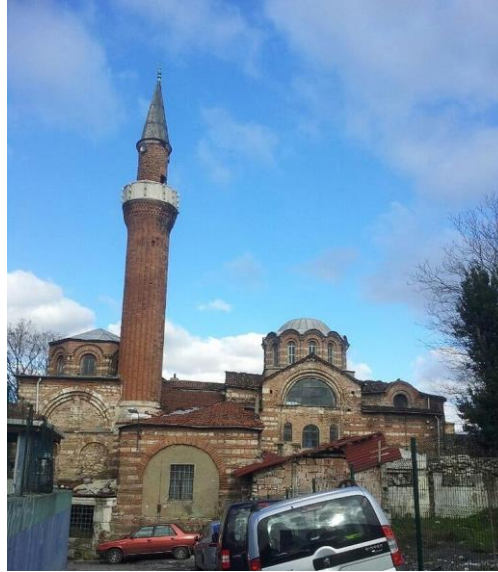
Resim 5. Molla Gürani-Vefa Kilise Camisi Güney Cephesi.  
Kaynak:<http://culturecityistanbul.blogspot.com/2018/10/vefa-kilise-mosque.html>  
Erişim tarihi: 28.06.2020.

Güney cephesinde ise naosu oluşturan haç kolunun dış yüzünde ortada bir kapı, üzerinde üçlü pencere açıklığı ve saçak altında yine üç kademeli, yuvarlak kemerli büyük bir pencere açıklığı bulunmaktadır. (Resim. 5). Haç kolunun batısında ise Paleilogoslar döneminde yapıldığı düşünülen mezar şapeli ve önünde beyaz mermerden küçük bir müstemilat daha vardır. Bu küçük ek yapı, mezar şapeli ve dış narteksin arasında ana yapıya birleşik olarak inşa edilmiş minare bulunmaktadır. Yapılar arasında sıkışmış gibi görünmesi sebebiyle minare kürsüsünün tuğla ve taş almaşıklığıyla oluşturulduğu anlaşılmamasına rağmen formu anlaşılamamaktadır. Kesme taş pabuç üzerindeki minare gövdesi, yarım yuvarlak tuğlalarla yivler oluşturmak üzere dekore edilmiştir. Yuvarlak minare gövdesinden peteğe şerefe altında tuğlaların köşeli şekilde yerleştirilmesiyle geçilmiştir. Kurşun levhalı şerefe, tuğla petek ve

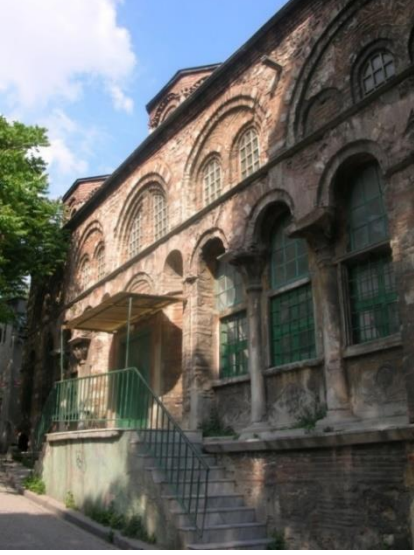
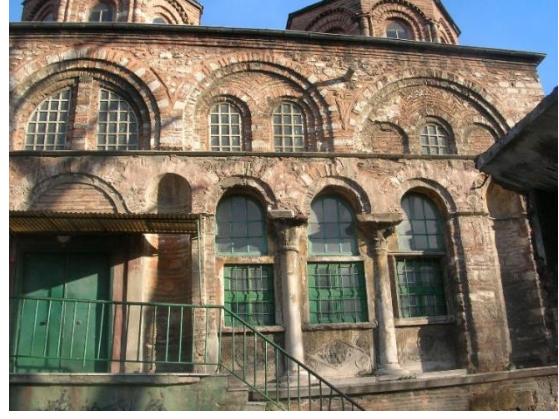
Resim 6. Molla Gürani -Vefa Kilise Camisi  
Batı Cephesi. (S. Derin, 2016)

Resim 7. Molla Gürani-Vefa Kilise Camisi Batı Cephesi.  
(S. Derin, 2016)

havari olduğu iddia edilen mozaik figürler yer almaktadır. İbadet mekanını örten ana kubbe içinde ise Osmanlı geç dönemini yansıtan kalemişi süslemeler kısmen durmaktadır. Kubbe ortası ve ince bir hat üzerinde kasnak kenarını dolaşan stilize bitkisel motifler, kahverengi ve mavi ağırlıklıdır. (Resim. 9) Büyük ölçüde sıvalı olan kubbenin içinde vaktiyle dış nartekstekine benzer mozaik süslemeler olduğu iddia edilmektedir.<sup>10</sup> Ayrıca dış narteksin önünde bulunan devşirme korkuluk levhalar spiraller ve çiçek motifleri, cephelerde tuğla ile yapılmış ağ ve niş içinde zik-zak motifleri gibi dekoratif unsurlar yapının dış görünüşündeki etkiyi arttırmıştır.<sup>11</sup> (Resim. 6-7)

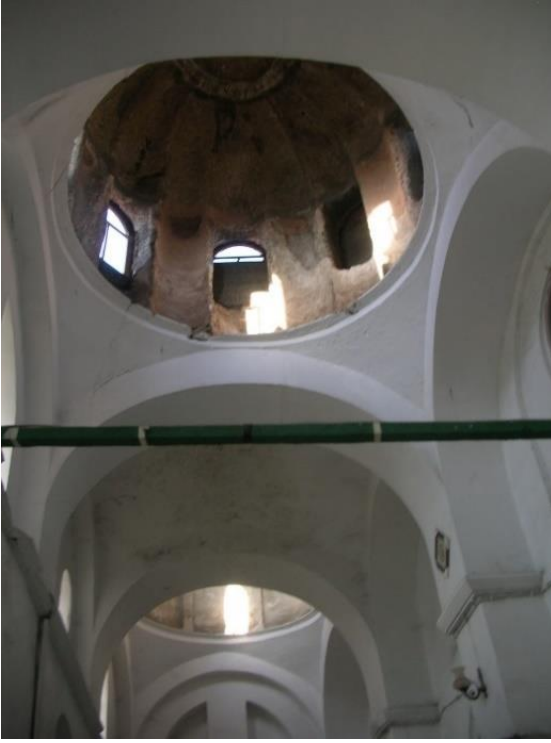
Resim 8. Dış narteksin ortadaki birimi ve  
kuzey ucuna doğru bakış. (S. Derin 2016)

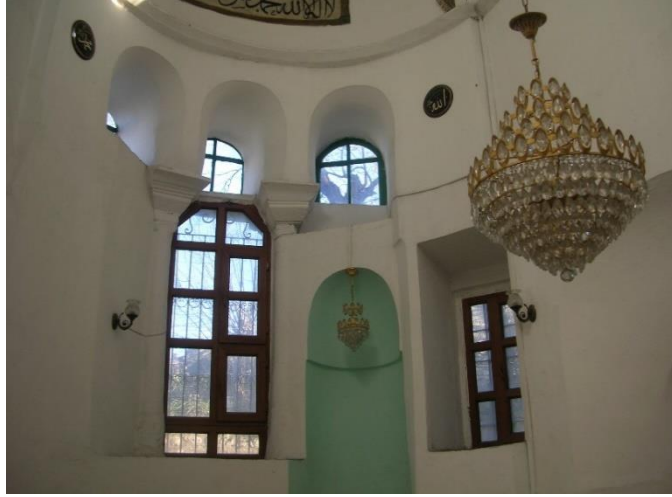
Resim 10 Apsis çıkıntısı ve içindeki mihrap. (S. Derin 2016)

Kaburgalarla 12 dilime ayrılan merkezi kubbe, dört ince sütun üzerindeki geniş ve yuvarlak kemerlerle taşınmaktadır. (Resim. 9) Bu ince sütunlardan doğuda bulunan ikisi apsis önündeki daha kalın ayaklara yuvarlak ve daha küçük kemerler aracılığıyla bağlanmıştır. Böylece köşelerdeki pastaforyon odaları ve apsis nişi orta mekândan ayrılmıştır. Orijinal apsis nişi içinde bulunması gereken üçlü açıklıktan yalnızca ortadaki açıklık olarak bırakılmıştır. Bunun nedeni güneyde olanın yerine mihrap nişi yapılmış olmasıdır. Mihrap nişinin güneydoğu yönünde pencereyi kapatması sebebiyle olasılıkla simetriyi bozduğu için kuzeydoğudaki de kapatılmış yalnızca ortadaki bırakılmıştır. (Resim.10)

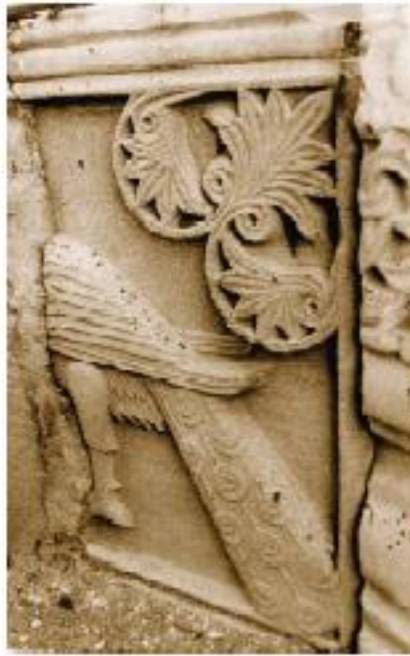
Resim 19. Şerefe Korkuluğundaki Başsız Kuş Figürü.  
(E.G. Erdoğan'dan aktaran M. Esmer, 2013)
